MESSA IN SICUREZZA E RINFORZO STRUTTURALE CON MATERIALI COMPOSITI FIBRE NET A L'AQUILA

TAMBURO DELLA BASILICA DELLE ANIME SANTE A L'AQUILA Intervento di messa in sicurezza con cavi ad alta resistenza in Fibra di Aramide

CONDOMINIO VIA MAIELLA, L'AQUILA

PALAZZO PICA ALFIERI, L'AQUILA

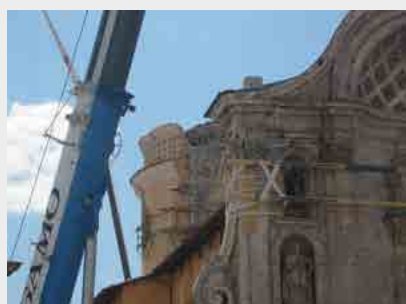
Fase dei lavori di messa in sicurezza della struttura

Prima della messa in sicurezza la cupola si presentava senza calotta superiore e con i maschi del tamburo gravemente danneggiati con lesioni da taglio, ribaltamento e perdita di verticalità, fenomeni accentuanti nella zona sud ovest del tamburo. Le accelerazioni orizzontali e verticali dovute al sisma avevano portato al ribaltamento della lanterna che, cadendo, aveva colpito la cupola facendone crollare una parte, compromettendone così l'integrità strutturale ed innescando meccanismi nel piano e fuori dal piano anche nel tamburo.

Il progetto, elaborato dalla Protezione Civile, in collaborazione con la società RESIN PROGET di Rovigo e con la consulenza tecnica dei Prof. Credali e Ing. Ussia di ARDEA PROGETTI E SISTEMI srl, ora FIBRE NET S.p.A., prevedeva l'utilizzo di cerchiature con cavi ad alta resistenza, applicati da personale sospeso calato dall'alto.

I cavi, in numero di 30, disposti a modo di tirantature dovevano garantire una resistenza a trazione superiore a 12 tonnellate per ciascun cavo. Tuttavia, considerando una lunghezza dei cavi compresa tra 30 e 40 m, l'utilizzo di acciaio tradizionale avrebbe comportato pesi compresi tra 60-70 kg per cavo, mentre in acciaio armonico il peso poteva ridursi a 30-40 kg per cavo. Pesi assolutamente ingestibili da un operatore appeso nel vuoto, con notevoli problemi anche di ancoraggio del cavo alla struttura.

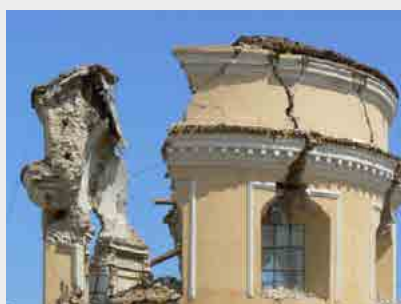
Il tamburo messo in sicurezza. A lavori di restauro compiuti i cavi sono stati facilmente rimossi.

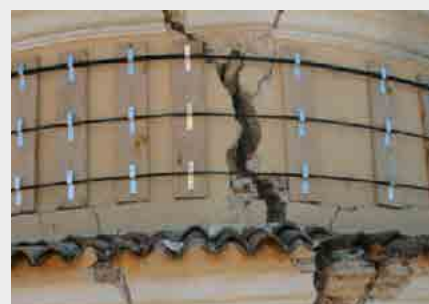
I cavi Betontex Tie disposti alla sommità del tamburo.

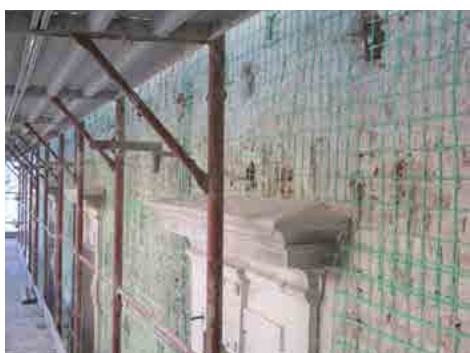
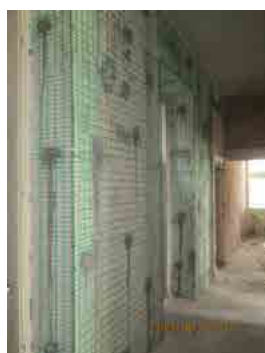
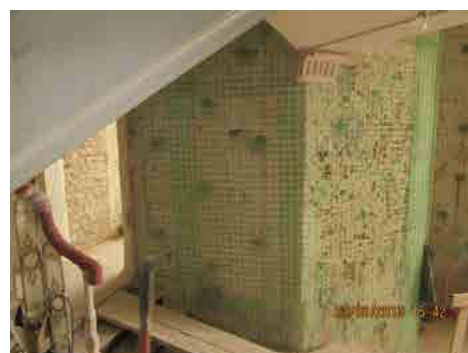
Fasi di realizzazione dei rinforzo delle murature con sistema CRM RI-STRUTTURA

La scelta del sistema di consolidamento murario doveva garantire l'efficienza strutturale e il recupero della funzione statica dell'edificio. A tale scopo l'intervento di consolidamento delle murature perimetrali del fabbricato, esterne e verso la corte interna, ha previsto l'impiego della tecnica dell'intonaco armato CRM sistema RI-STRUTTURA – realizzato con rete, angolari e connettori preformati in fibra di vetro resine termoindurenti.

Data la presenza di un importante apparato decorativo (bugnature, rilievi di intonaco, marcapiani lapidei e fregi), il sistema di consolidamento è stato realizzato in maniera diffusa sulla faccia interna delle murature perimetrali ma solo per fasce per quanto attiene il paramento murario esterno. Tutti gli intonaci preservati sono comunque stati consolidati e ripristinati nella loro continuità.

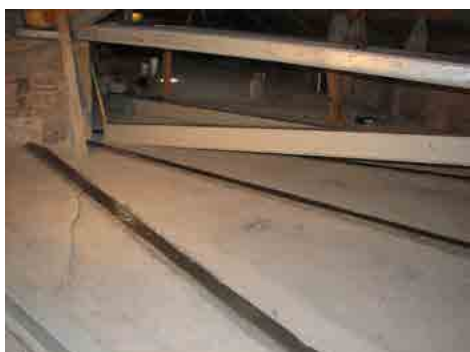
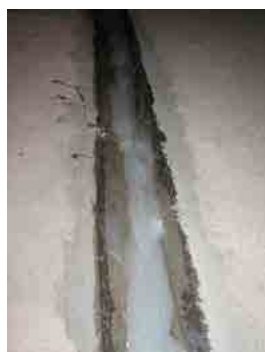
I profili pultrusi in GFRP posati per il rinforzo del solaio del sottotetto

Per quanto riguarda invece il **consolidamento del solaio** di sottotetto, il limite alla totale sostituzione di tale elemento strutturale è stato rappresentato dalla presenza di decorazioni ad affresco all'intradosso in corrispondenza di alcune porzioni di esso.

Per aumentare la rigidità flessionale della soletta, ma senza appesantirla eccessivamente, l'intervento di consolidamento è consistito nella posa di una nervatura all'estradosso costituita da **profili pultrusi in GFRP IPE 200x100x10** incollati in superficie, per la trasmissione dello sforzo di scorrimento, alloggiati in appositi scassi sulle murature perimetrali interne ed esterne.

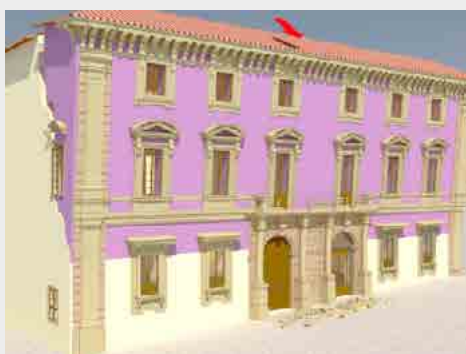
Cinematismo di rotazione della facciata

I notevoli danni riportati dall'edificio interessavano il ribaltamento della facciata principale e delle mura nel cortile, dissesti di volte, crollo di cassettonati all'ultimo piano e di numerose volte in folio non portanti poste a livello della copertura nonché diversi danneggiamento degli elementi decorativi, di stucchi e i affreschi.

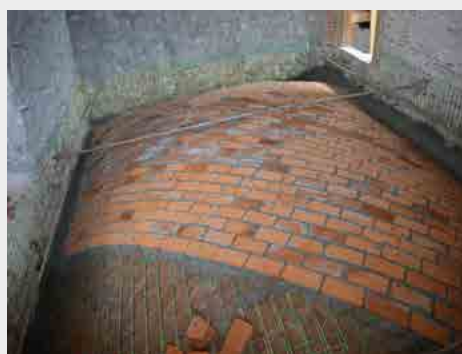
Fasi di realizzazione dell'intervento di rinforzo

L'intervento di rinforzo eseguito trae spunto dalla tecnica tabicada, che consiste nel sovrapporre al primo corso di laterizi un secondo corso (ed eventualmente un terzo) con giunti sfalsati nelle due direzioni e frapponendo fra gli strati una rete preformata in fibra di vetro immersa in una matrice di malta idraulica.

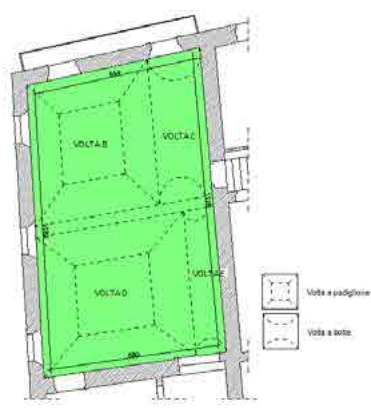
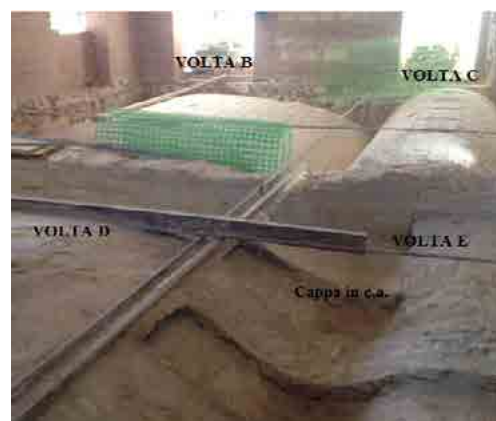
SINISTRA: Piante degli ambienti voltati in cui si trovano le volte oggetto dell'intervento.
DESTRA: Volte B-C-D-E: Rimozione della cappa in c.a. esistente realizzata negli anni '80.

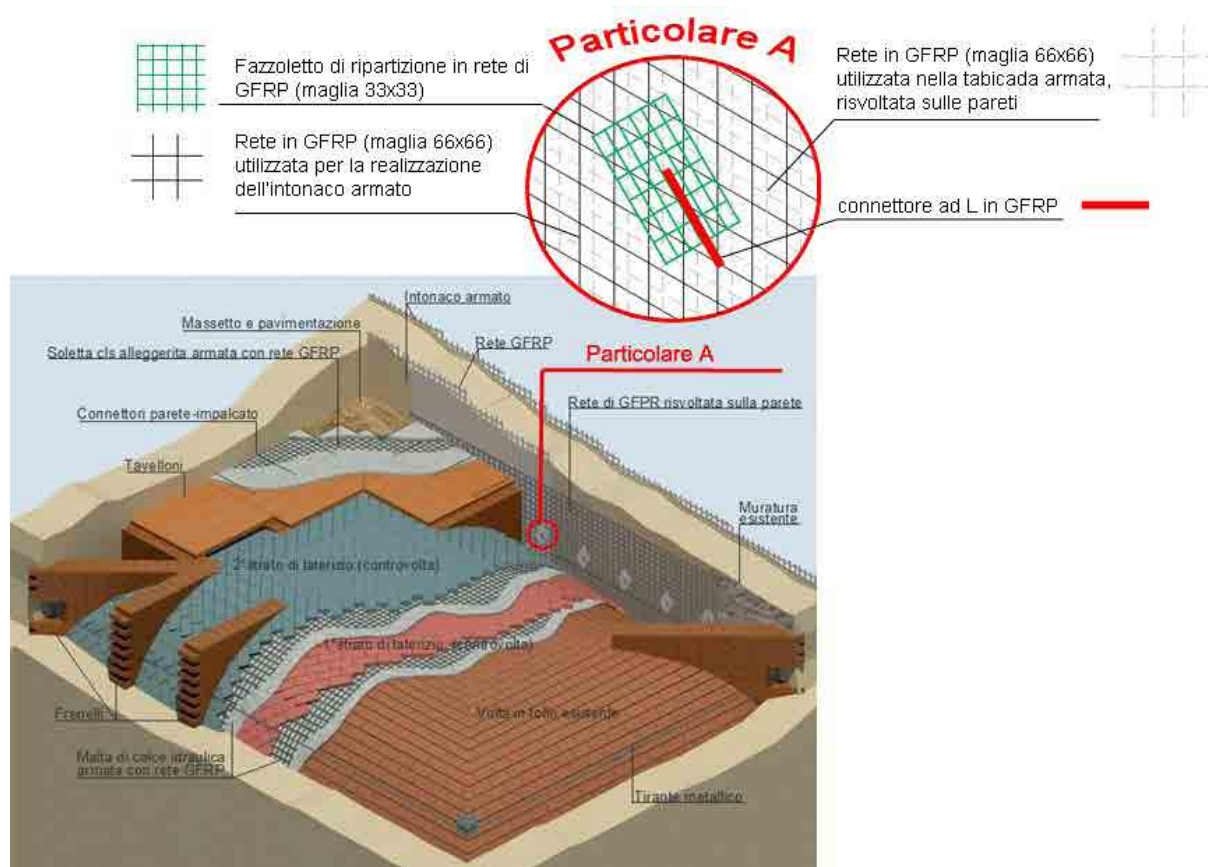
Intervento di consolidamento con la tecnica tabicada armata (disegno originale di R. Vetturini).

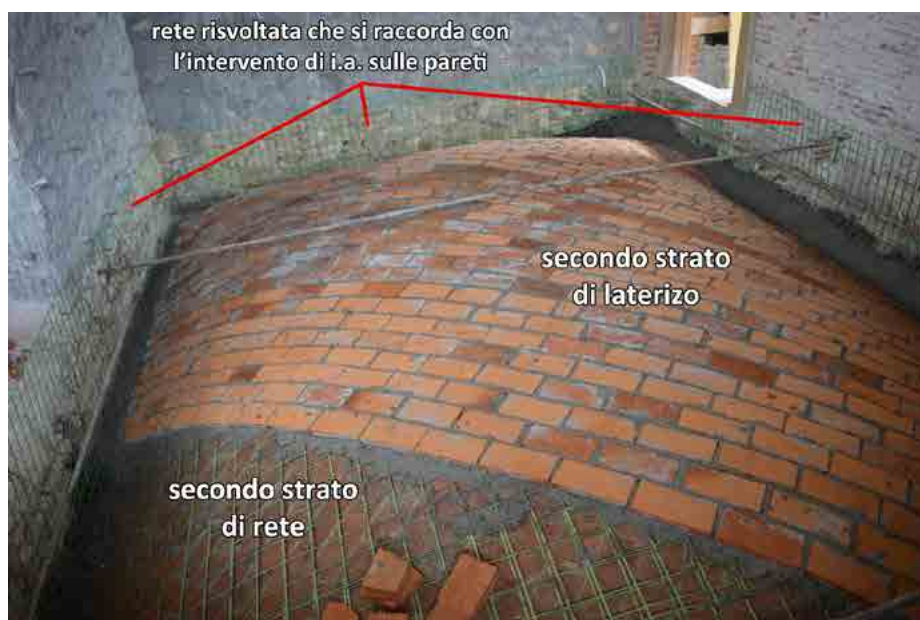
Posa del secondo strato di laterizio.

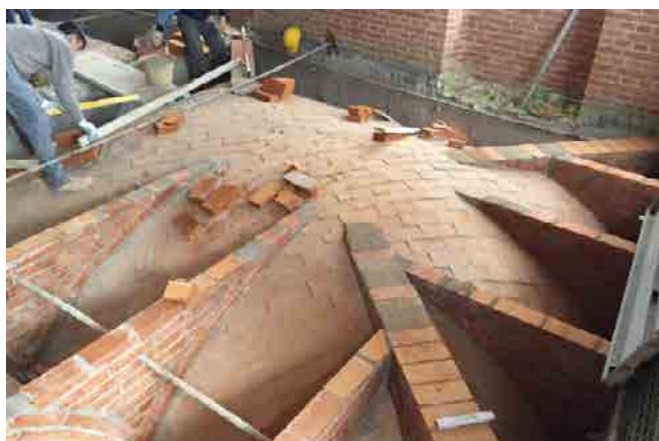
Disposizione dei tiranti e realizzazione dei frenelli.

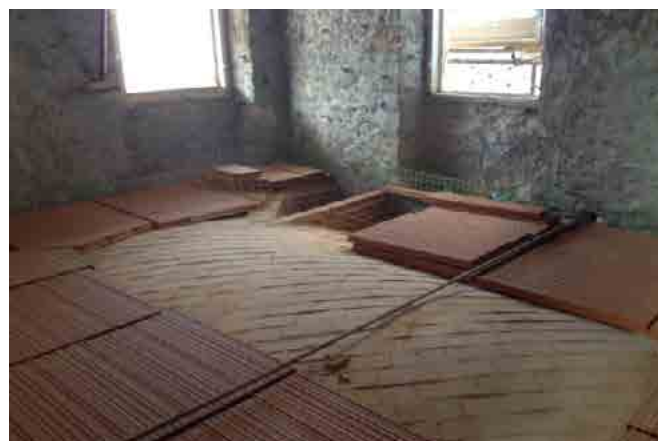
Posa dei tavelloni per la realizzazione della pavimentazione.
