IL POLO ENOLOGICO DI AVELLINO: CONSOLIDAMENTO E MIGLIORAMENTO SISMICO CON IL SISTEMA CRM RI-STRUTTURA DI FIBRE NET.

POLO ENOLOGICO DELLA CITTA' DI ABELLINUM E DELLA BASSA VALLE DEL SABATO
LAVORI DI RESTAURO, RISTRUTTURAZIONE E RIFUNZIONALIZZAZIONE DELL'EDIFICIO OVEST

committente:
AMMINISTRAZIONE PROVINCIALE DI AVELLINO

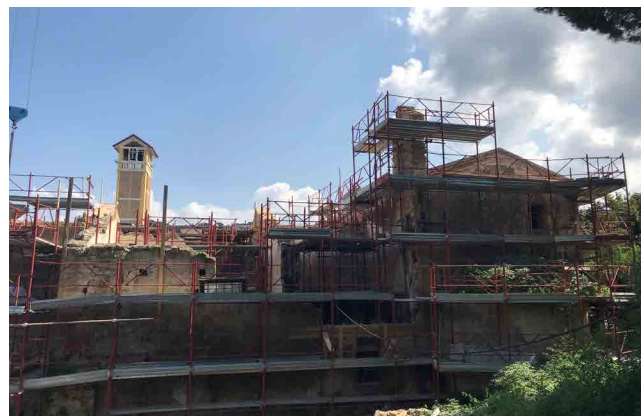
Il modello strutturale rilevato è quello di un manufatto in muratura di tufo, su due livelli, costituito essenzialmente da due muri longitudinali paralleli e muri trasversali di spina che, con un assemblaggio tridimensionale con gli impalcati, determinano un comportamento scatolare complessivo.

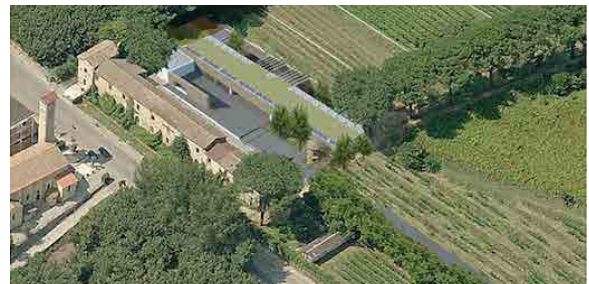
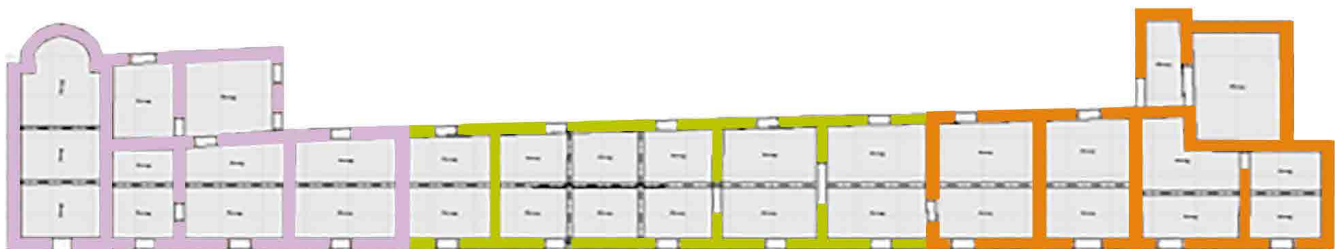
Le tre differenti tipologie di muratura, distinguibili anche tramite semplice indagine visiva, sono distribuite sull'edificio in modo piuttosto omogeneo rispetto ad una divisione in tre porzioni, come risulta dalla rappresentazione a colori nel grafico che segue:

ARANCIO = muratura tipo 1

VERDE = muratura tipo 2

LILLA = muratura tipo 3

Muratura 1	Muratura 2	Muratura 3
Modulo elastico – E (N/mm ²)	313	718	554
Resistenza a compressione – fm (N/mm ²)	0,418	1,025	0,84
Modulo di elasticità tangenziale – G (N/mm ²)	108	236	225,5
Coefficiente di poisson	0,45	0,52	0,61

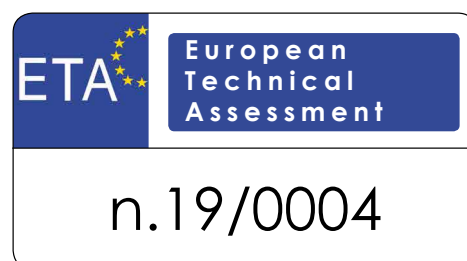
**RI-STRUTTURA
INTONACO ARMATO CRM**

Nel caso specifico la rete preformata a maglia 66x66mm è stata collegata trasversalmente da elementi connettori passanti (sempre in GFRP) di dimensioni adeguate a spessori murari fino a 60 cm ed atti a garantire l'ottimale collaborazione fra rinforzo e supporto murario.

La stesura di uno strato di malta di calce ha completato la realizzazione di intonaci armati sottili, collaboranti, reversibili e collegati trasversalmente, che migliorano le resistenze al taglio, alla flessione e alla compressione della muratura.

Il **sistema CRM R-ISTRUTTURA di Fibre Net** utilizzato prevede l'impiego di **rete in materiale composito fibrorinforzato GFRP** (Glass Fiber Reinforced Polymer), **angolari ed elementi connettori sempre in GFRP** che vengono posati sulla superficie muraria opportunamente predisposta.

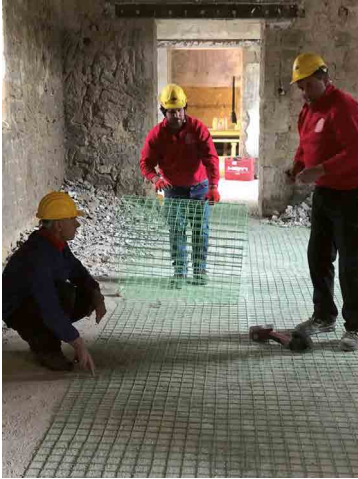
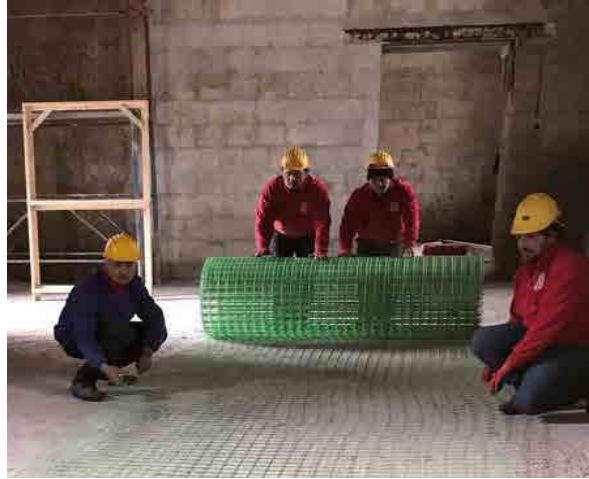
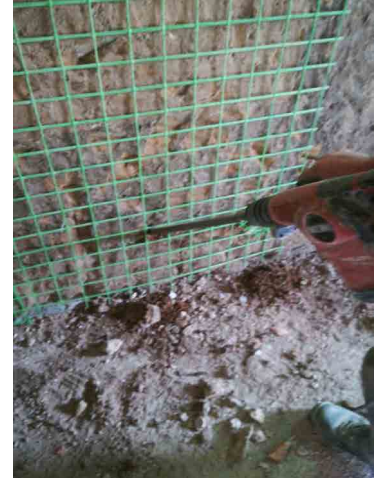
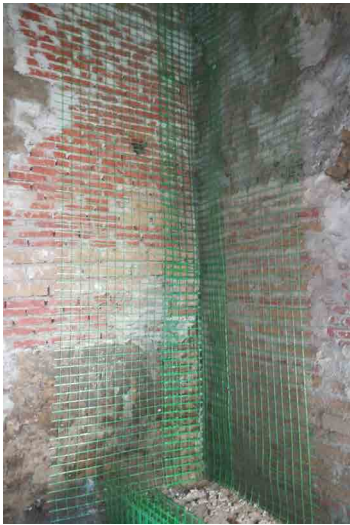
MATERIALI E POSA IN CANTIERE

FBMESH66X66T192AR - rete in GFRP maglia 66x66, circa 2.000 mq

FBCON15L+FBCON60L - elementi connettori passanti in GFRP per spessore murario fino a 60 cm

FBNHL15MPa - intonaco strutturale M15 da 3 cm a base calce idraulica NHL
