MESSA IN SICUREZZA E RINFORZO STRUTTURALE CON MATERIALI COMPOSITI FIBRE NET A L'AQUILA

TAMBURO DELLA BASILICA DELLE ANIME SANTE A L'AQUILA Intervento di messa in sicurezza con cavi ad alta resistenza in Fibra di Aramide

CONDOMINIO VIA MAIELLA, L'AQUILA

PALAZZO PICA ALFIERI, L'AQUILA

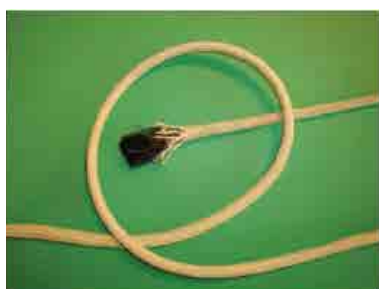
Il sistema meccanico di aggancio cavo-terminali, messo a punto allora dalla società Ardea srl - oggi Fibre Net SpA - è stato progettato e collaudato con prove di trazione ottenendo come risultato la rottura del cavo ad un valore di carico pari a 15 t (carico teorico 18 t) senza scorrimenti o distacchi a livello dei terminali.

Cavo in fibra aramidica

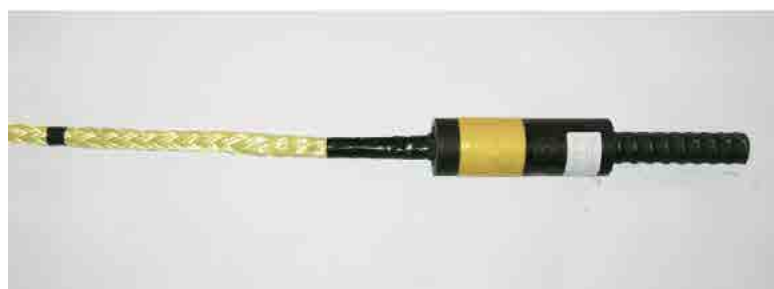
Il terminale con aggancio per il sistema di pre-tensione

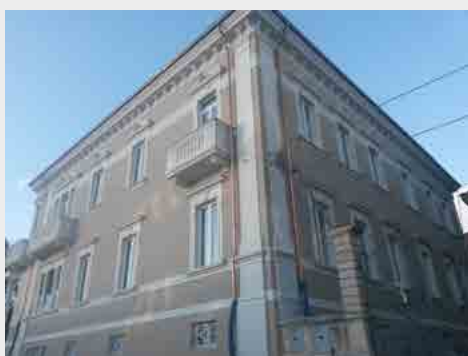
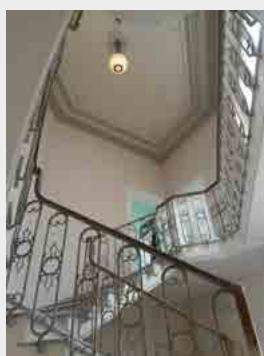
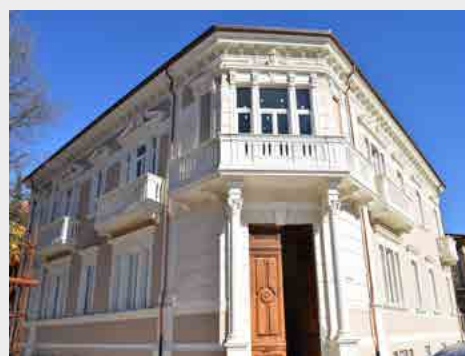
Edificio al termine dei lavori

A seguito dei danni riportati in occasione del sisma del 2009, l'edificio necessitava di alcuni interventi di riparazione e delle opere finalizzate al miglioramento sismico della struttura.

In un complesso residenziale dei primi anni del Novecento nel centro storico di L'Aquila il rinforzo delle murature perimetrali è stato realizzato con la tecnica dell'INTONACO ARMATO CRM mentre il solaio del sottotetto ha visto l'applicazione di profili pultrusi in GFRP.

- rinforzo delle murature perimetrali e della corte interna mediante intonaco armato con rete in GFRP del sistema CRM RI-STRUTTURA;
- rinforzo del solaio di sottotetto con profili pultrusi in GFRP (Glass Fiber Reinforced Polymer);

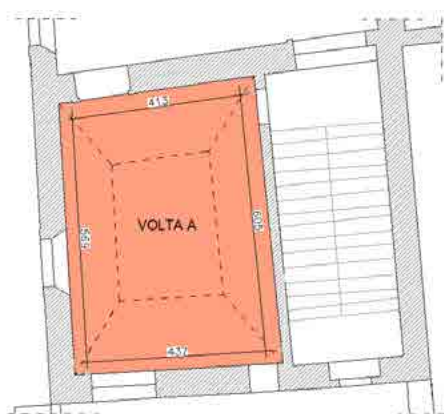
Tutte e cinque le volte, pur essendo state realizzate con apparecchio di laterizi in folio (spessore di circa 3,5 cm) murati con malta di gesso, avevano funzione strutturale ed erano quindi riempite con materiale incoerente in modo da poter realizzare il pavimento del piano superiore. Alcune delle cinque volte insistevano su tramezzi in laterizio poggianti in falso sulla volta sottostante (configurazione strutturale particolarmente pericolosa, sia in termini sismici che statici), in tal caso si è proceduto all'applicazione della tecnica rinforzando preventivamente la sottostante tramezzatura con reti in fibra di vetro e intonaco a base di calce.

SINISTRA: Piante degli ambienti voltati in cui si trovano le volte oggetto dell'intervento.
DESTRA: Volte B-C-D-E: Rimozione della cappa in c.a. esistente realizzata negli anni '80.

La scelta di utilizzare la tecnica "tabicada armata" è nata dalla necessità di soddisfare diverse esigenze: conservare le volte esistenti, viste anche le pitture intradossali presenti, e contemporaneamente incrementare la capacità portante e la stabilità delle strutture voltate originarie, in modo da ridurre l'elevata vulnerabilità e collegarle efficacemente alle murature perimetrali.
